Sanierung der evangelischen Kirche in Orsoy

Gutachterlicher Aufriß der Schäden

Ursachen, Entwicklung
und Gegenmaßnahmen

Grundlagen, Projektskizze,
Kostenschätzung

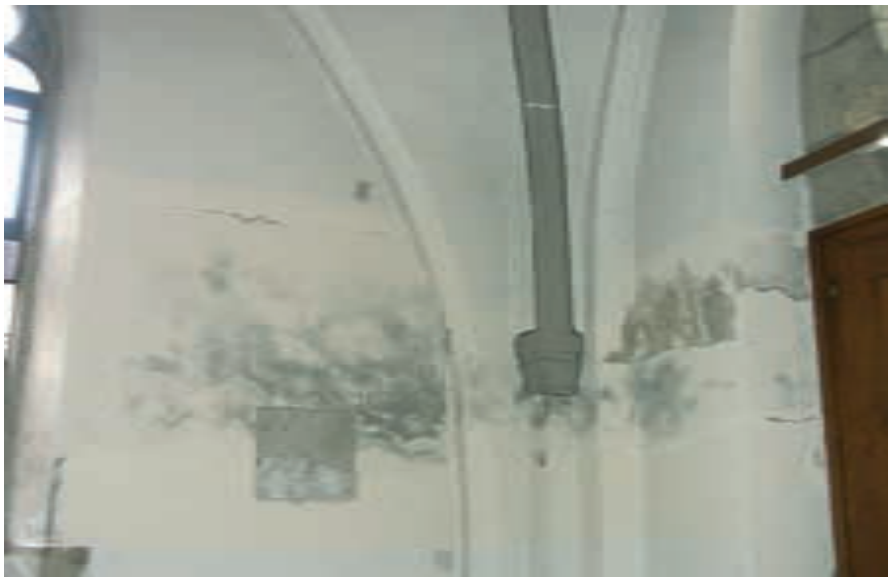
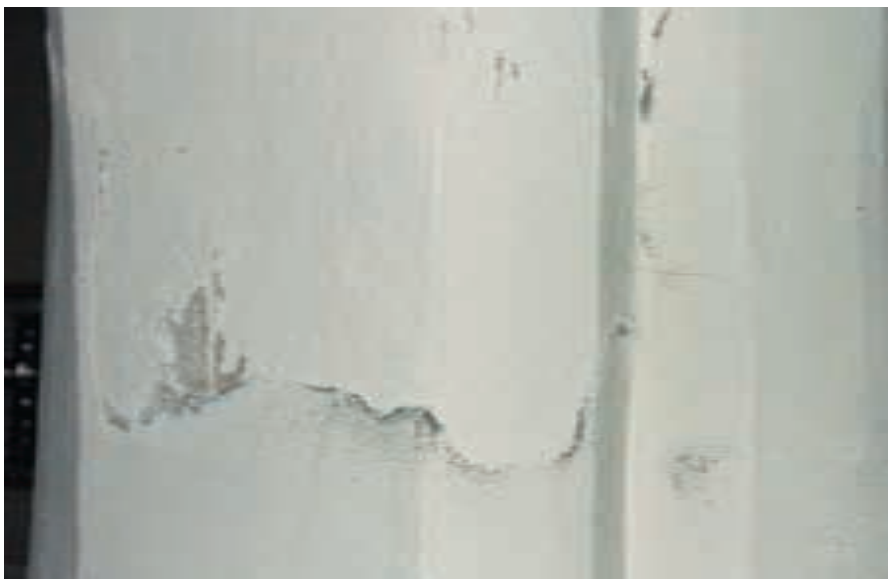
Im Inneren

Die im aufgehenden Mauerwerk eingeschlossene Feuchtigkeit bricht oberhalb einer ca. 3 m hohen Isolierung durch den Verputz und zeigt damit erhebliche, verdeckte und fortschreitende Bauschädigungen an.

Im Innern steht die Austrocknung der aufgehenden Wände an erster Stelle. Entfernung des Verputzes der südlichen wie der nördlichen Seitenschiffwände bis ca. 3,00 m Höhe und vollständiges 'mechanisches Abschrubben' der ungemein feststehenden Dichtungsschlemme.

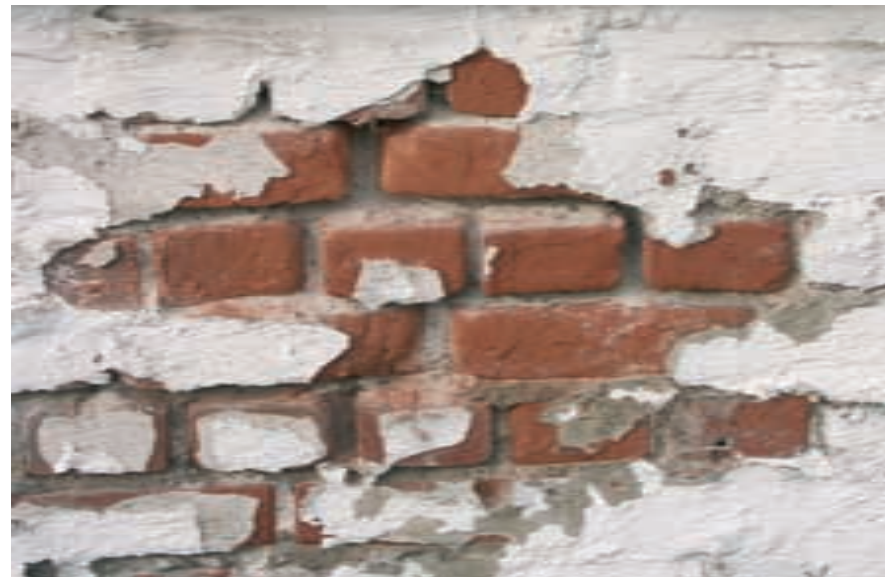
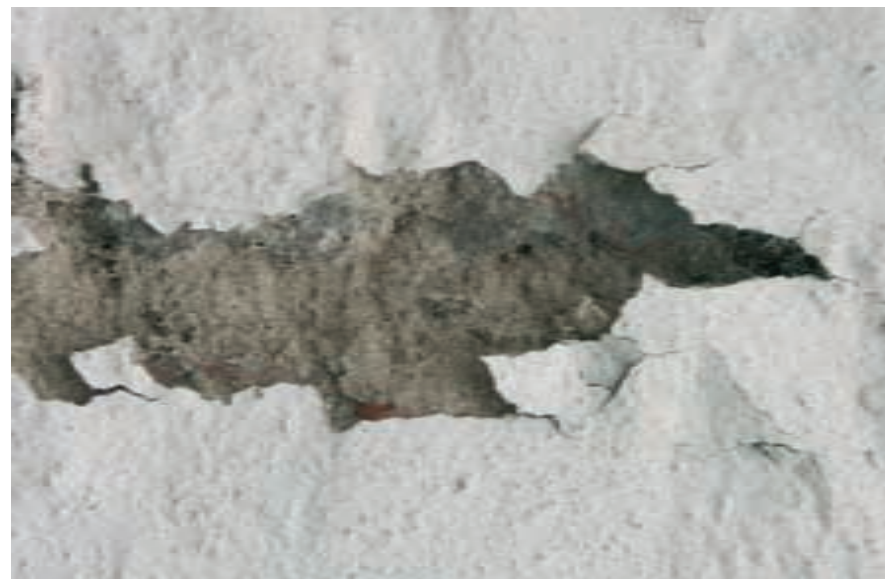
Von Außen

Der aufsteigende Feuchtigkeitsdruck bricht nach außen durch und hinterläßt sich auflösenden Mauermörtel. Die aufgetragene Dispersionsfarbe beschleunigt diesen Prozess.

Beim aufgehenden Außenmauerwerk sind die Anstrichschichten generell zu entfernen; und hier werden sich leider erhebliche Mauerwerksschäden zeigen, die eine teils flächige Steinauswechslung / Erneuerung einschl. Tiefenfugen-Ausräumung und Neuverfugung erforderlich machen, bevor ein neuer Anstrich aufgebracht wird.

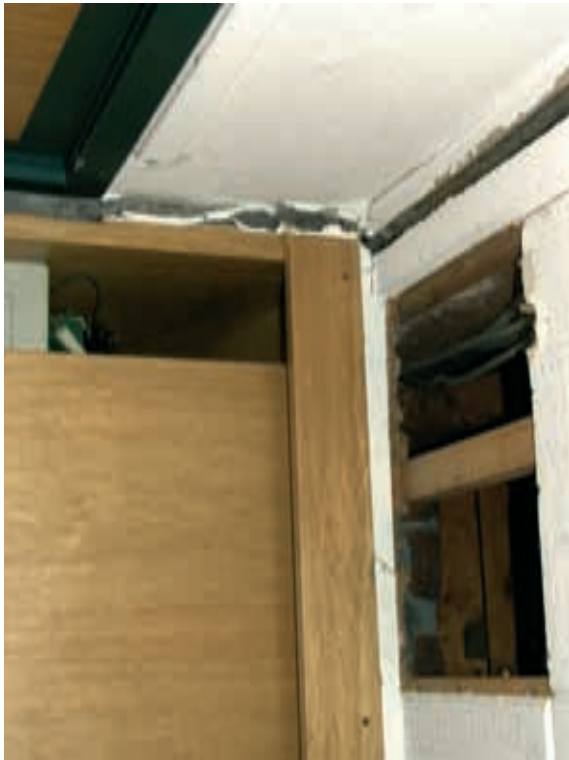
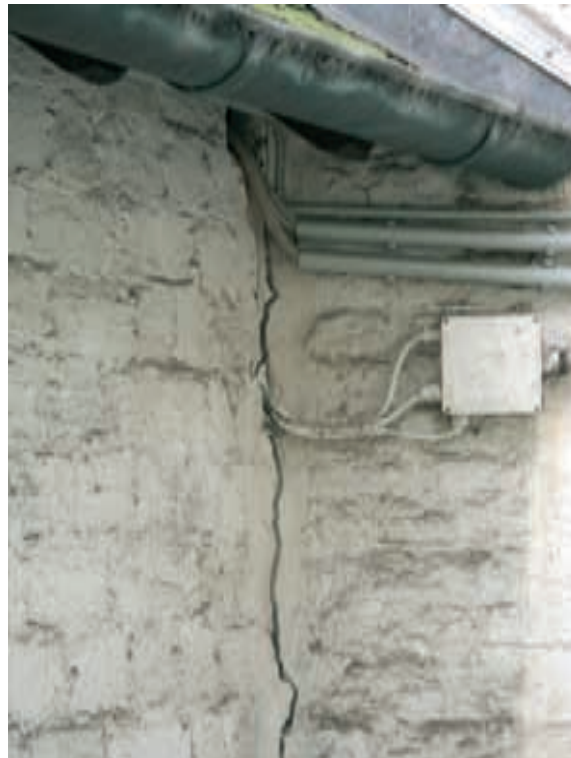
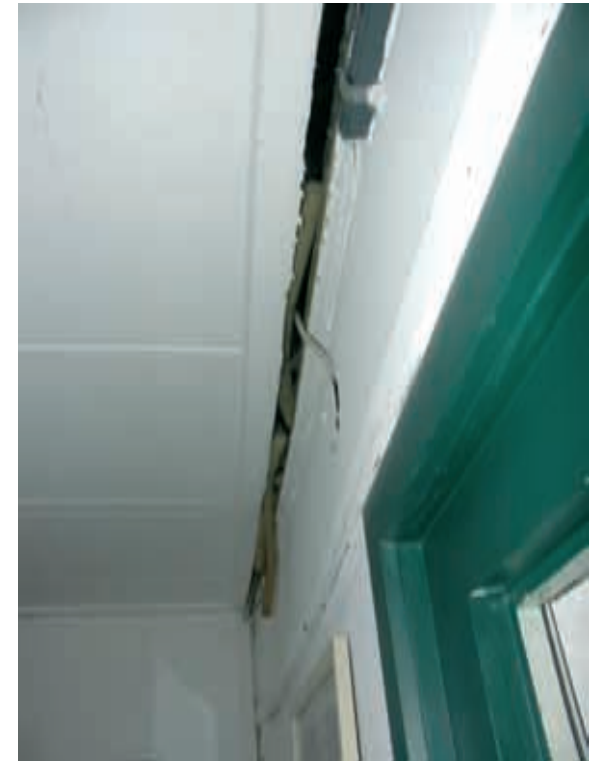
Situation der Sakristei, erb. 1962
(soll abgerissen werden)

Im Zusammenhang der geschilderten Maßnahmen ist der abgängige südöstliche Sakristeianbau aus den 60er Jahren des vorigen Jahrhunderts abzureißen, und wie es ebenfalls der Wunsch der Kirchengemeinde ist, die vorhandene Orgel an ihren ursprünglichen Platz auf einer westlichen (jetzt neuen modernen) Empore aufzustellen.
